PLIS DI TRIANGIA

Parco Locale di Interesse Sovracomunale

Ufficializzazione PLIS

SCHEDATURA AREE UMIDE

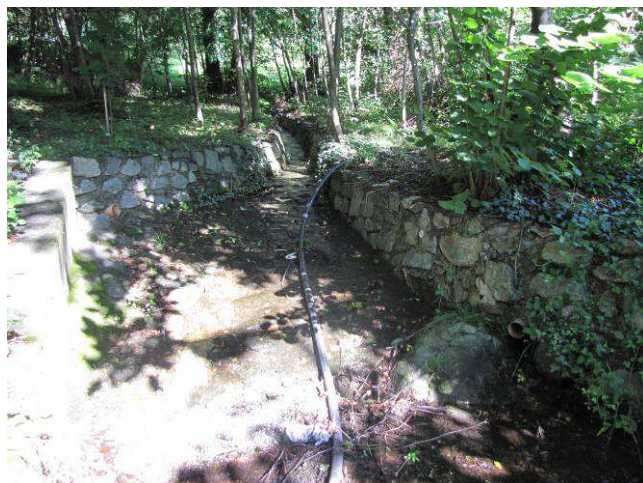
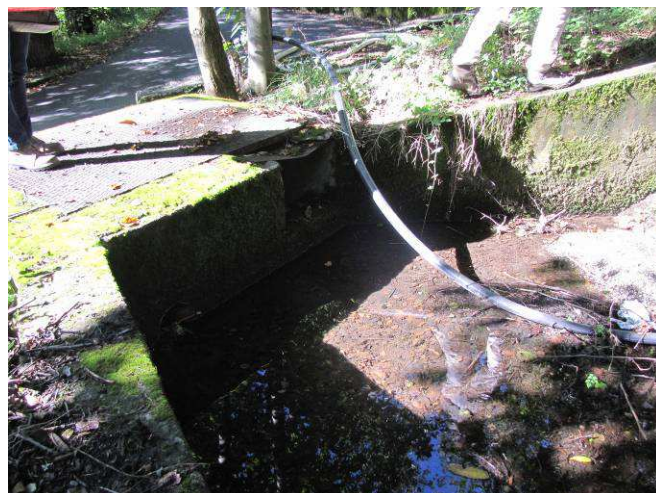
Sono state riscontrate profonde alterazioni lungo il corso d'acqua a causa di opere di cementificazione in alcuni tratti dell'alveo. La qualità delle acque è stata inoltre alterata dalla presenza di un cantiere per la realizzazione di un tratto stradale.

Tutto questo ha portato ad escludere la presenza di popolazioni di *Austropotamobius pallipes* e di conseguenza a non ammettere questa area fra quelle da includere nel PLIS.

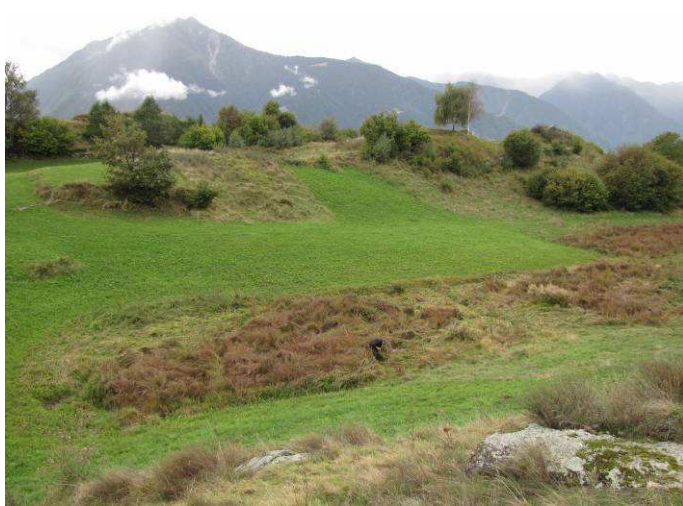
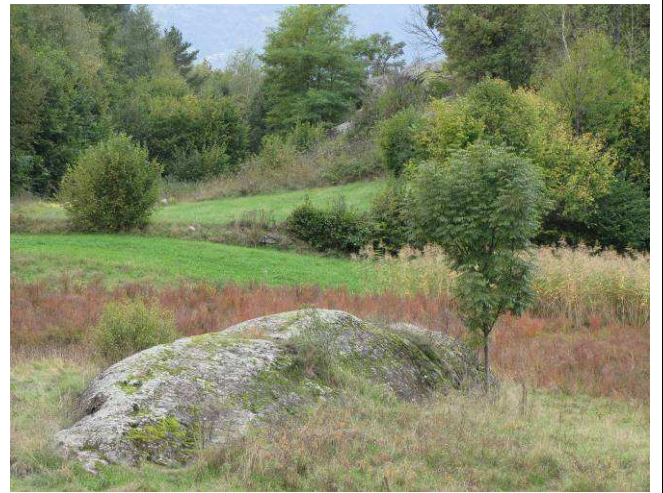
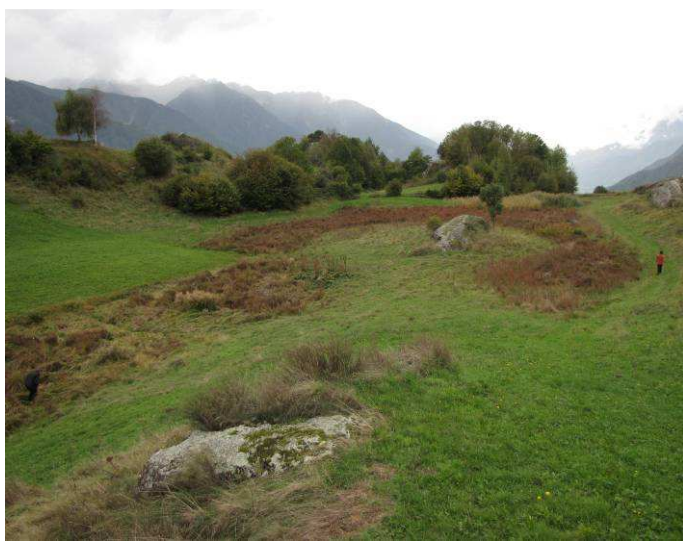
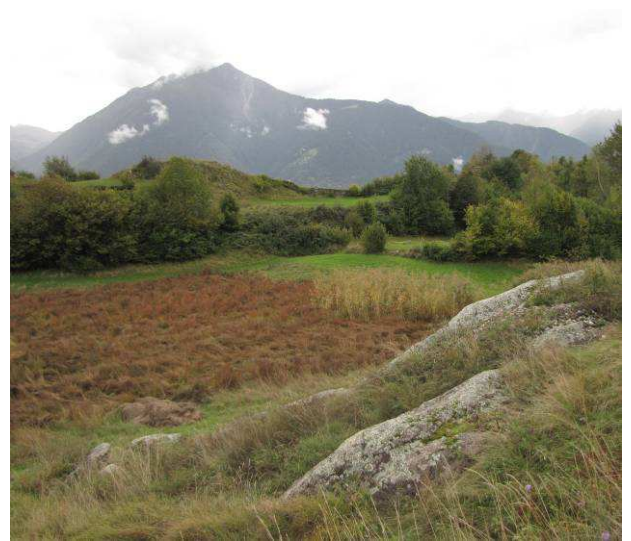
La qualità dell'area dal punto di vista naturalistico permane inalterata.

La vegetazione presente, un vasto cariceto bordato a ovest da un fragmiteto, testimonia la costante presenza di acqua. I rilievi non sono stati effettuati durante il periodo riproduttivo degli anfibi, ma la zona appare favorevole alla riproduzione di *Rana temporaria*.

- uno studio idrologico per approfondire le conoscenze sulle fonti di alimentazione del sito;
- uno studio fitosociologico per approfondire le conoscenze sulla componente floristica presente;
- uno studio sulle popolazioni di macrofauna acquatica, con particolare attenzione per gli odonati.
- uno studio sulle popolazioni di anfibi

Alla luce delle informazioni raccolte, sarà quindi possibile redigere un protocollo che illustri gli accorgimenti e le mitigazioni da mettere in atto per la tutela dell'area.

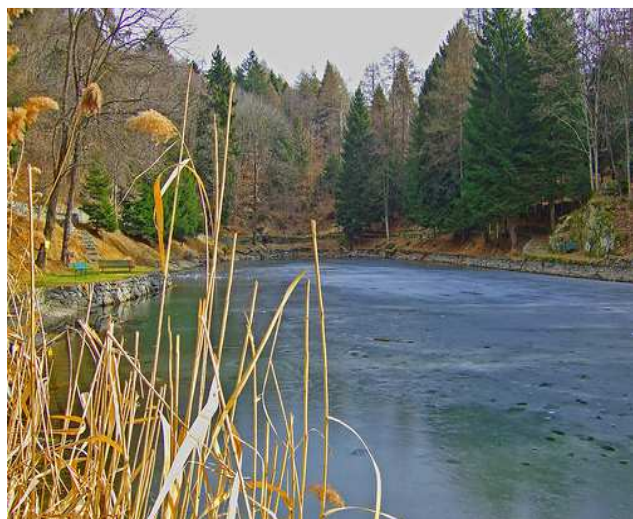
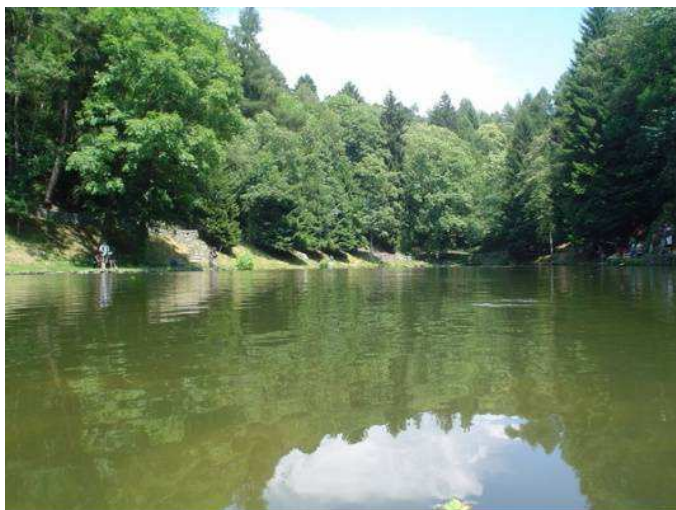
La qualità dell'area dal punto di vista naturalistico permane inalterata.

Vista la ricca popolazione ittica nel lago, la presenza del tritone sembra ormai compromessa, ma la

piccola zona paludosa orientale mantiene le particolarità naturalistiche sottolineate in relazione.

- uno studio idrologico per approfondire le conoscenze sulle fonti di alimentazione del sito;
- uno studio fitosociologico per approfondire le conoscenze sulla componente floristica presente;
- uno studio sulle popolazioni di macrofauna acquatica, con particolare attenzione per gli odonati.
- uno studio sulle eventuali popolazioni di anfibi

Alla luce delle informazioni raccolte, sarà quindi possibile valutare possibili interventi a tutela della zona paludosa, come camminamenti e pannelli didattici per illustrarne l'importanza.

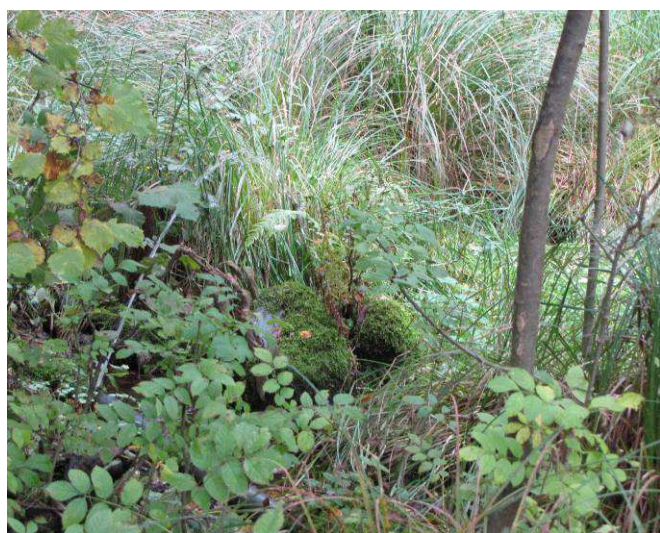
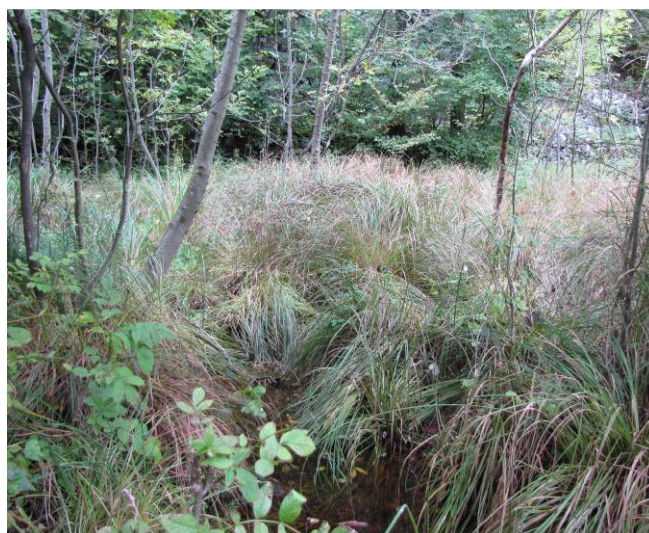
L'area rilevata si presenta di grande interesse naturalistico. Salendo dal lago di Triangia si incontra una prima zona umida in cui la successione ecologica è già molto avanzata: non è più presente acqua, ma il tipo di vegetazione presente consente di individuare la conformazione dell'antico corpo d'acqua con precisione. Il terreno è ricco di torba, che viene cavata dai frequentatori della zona, come si evince dalla presenza di alcune buche. Salendo leggermente si incontra una seconda area, in cui la circolazione dell'acqua fra la vegetazione igrofila è ancora attiva, nonostante la presenza di antichi canali di drenaggio. Qui il microambiente presente è di particolare pregio e sicuramente da indagare e mantenere.

- uno studio idrologico per approfondire le conoscenze sulle fonti di alimentazione del sito e sui possibili pericoli di alterazione dei flussi idrici attuali;
- uno studio fitosociologico per approfondire le conoscenze sulla componente floristica presente;
- uno studio sulle popolazioni di macrofauna acquatica, con particolare attenzione per gli odonati;
- uno studio sulle eventuali popolazioni di anfibi.

Alla luce delle informazioni raccolte, sarà quindi possibile valutare possibili interventi a tutela della zona paludosa, come il divieto di gettarvi materiali che velocizzano l'interramento (ad esempi mucchi di ramaglie), il divieto di drenaggio o prelievo delle acque.

Le due aree si prestano particolarmente alla progettazione di un percorso didattico, con camminamenti e pannelli didattici.

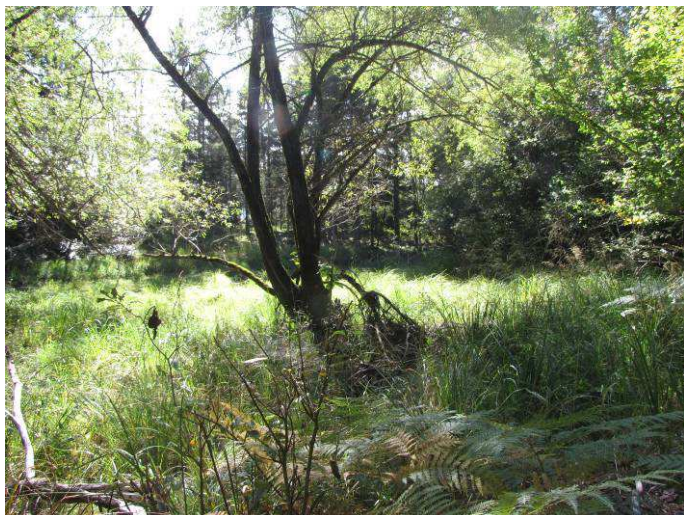
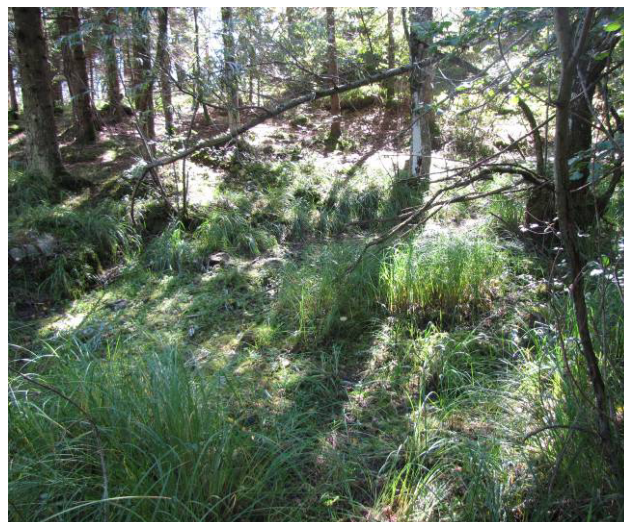
<p>Situazione attuale</p> <p>L'area rilevata si presenta di interesse naturalistico. La vegetazione igrofila presente testimonia una frequente circolazione d'acqua forse mantenuta anche da una serie di canaletti laterali.</p>

- uno studio idrologico per approfondire le conoscenze sulle fonti di alimentazione del sito e sui possibili pericoli di alterazione dei flussi idrici attuali;
- uno studio fitosociologico per approfondire le conoscenze sulla componente floristica presente;
- uno studio sulle popolazioni di macrofauna acquatica, con particolare attenzione per gli odonati;
- uno studio sulle eventuali popolazioni di anfibi.

Alla luce delle informazioni raccolte, sarà quindi possibile valutare possibili interventi a tutela della zona paludosa, come il divieto di gettarvi materiali che velocizzano l'interramento (ad esempi mucchi di ramaglie), il divieto di drenaggio o prelievo delle acque.

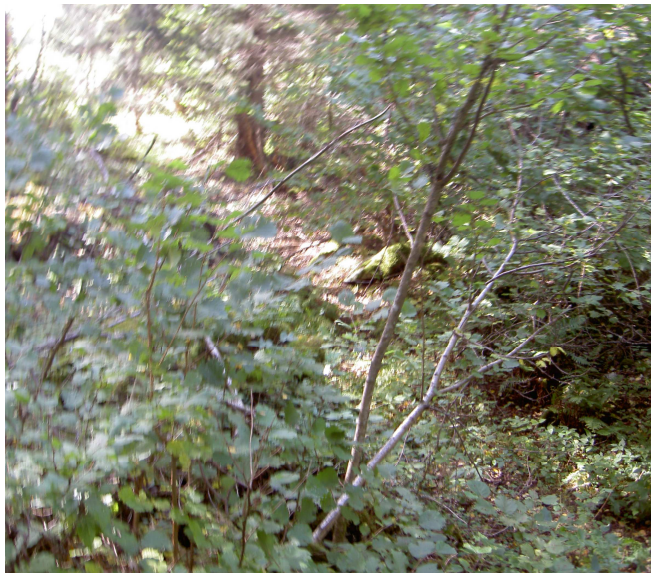
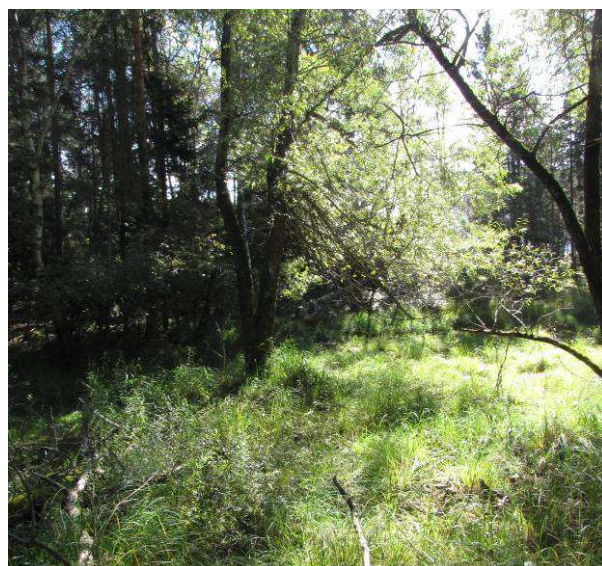
Planimetria 1/2000		
<p>Descrizione nella relazione originale</p> <p>Si tratta delle aree a torbiera relitte nell'omonima località alpina, a circa m 1600, il cui toponimo (Cias'turba) è chiaramente esplicativo.</p> <p>Specie di interesse rilevante: la presenza di farfalle (Insecta, Lepidoptera) tipiche dell'orizzonte alpino come <i>Parnassius apollo</i>³ Linnaeus, 1758 depone per considerare quest'area ad alto valore aggiunto sotto il profilo della biodiversità. Vi si incontrano il <i>Carabus depressus</i> Bonelli, 1811 e alcuni elementi caratteristici delle torbiere con caratteristiche steppiche come l'eterottero <i>Nabicola flavo marginata</i> (nota peraltro anche nella torbiera di Pian Gembro).</p>		
<p>Situazione attuale</p> <p>L'area umida, presente in passato, è ormai completamente scomparsa. risultando oggi interrata e colonizzata da vegetazione boschiva.</p>

Alla luce di quanto rilevato si è quindi ritenuto di eliminarla da quelle prese in considerazione per il PLIS

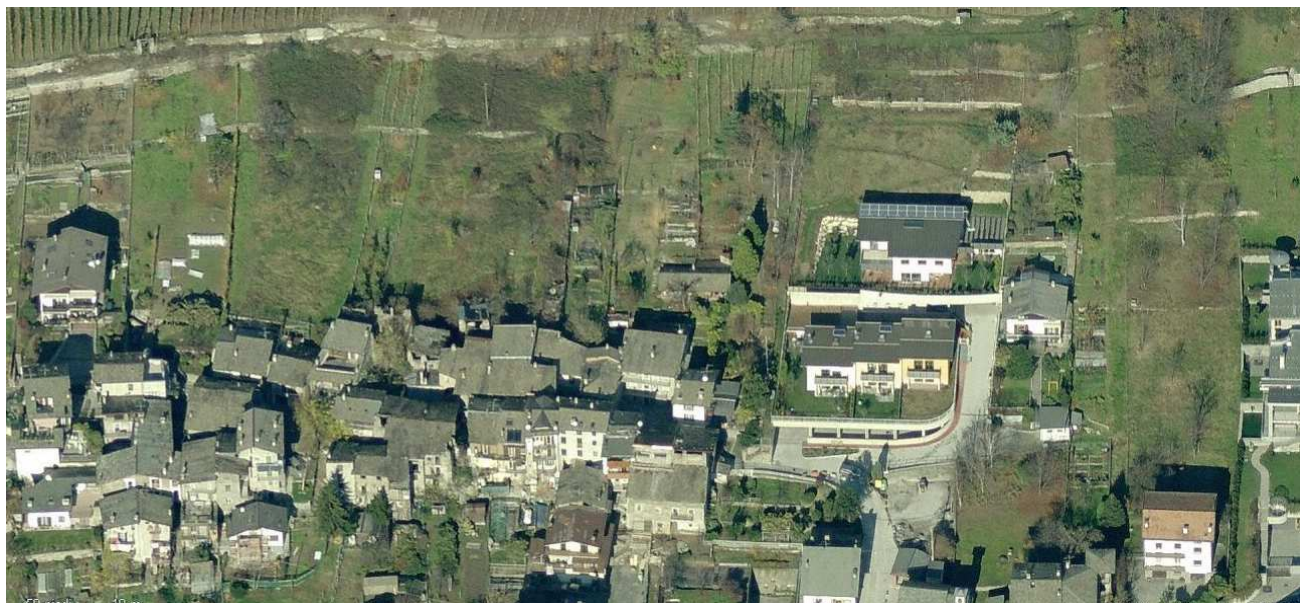
La zona è quella dei vigneti posti sulle pendici del M.te Carnale e pertanto sulla sinistra del torrente Mallero a grande distanza dal versante montano dove sono localizzati gli altri componenti del PLIS. Questa ZUM è stata quasi completamente urbanizzata, un nuovo Piano Attuativo è stato completato negli ultimi anni. La parte restante è stata occupata dai giardini e dagli orti delle case sottostanti.

Alla luce di quanto rilevato (lontananza da Triangia e distruzione dell'area umida) si è quindi ritenuto di eliminarla da quelle prese in considerazione per il PLIS

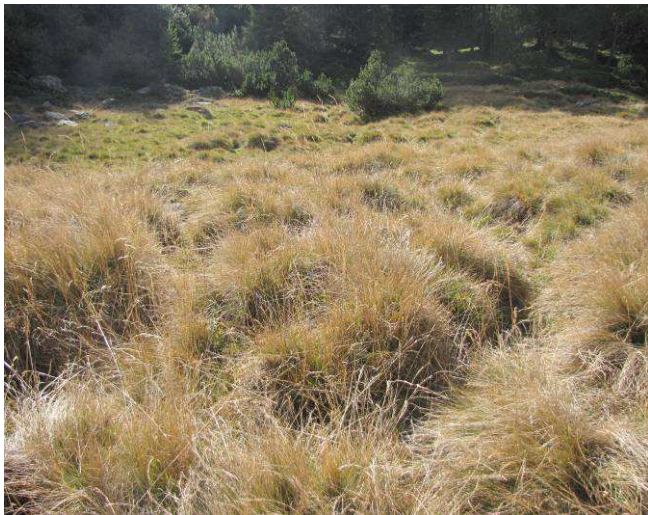
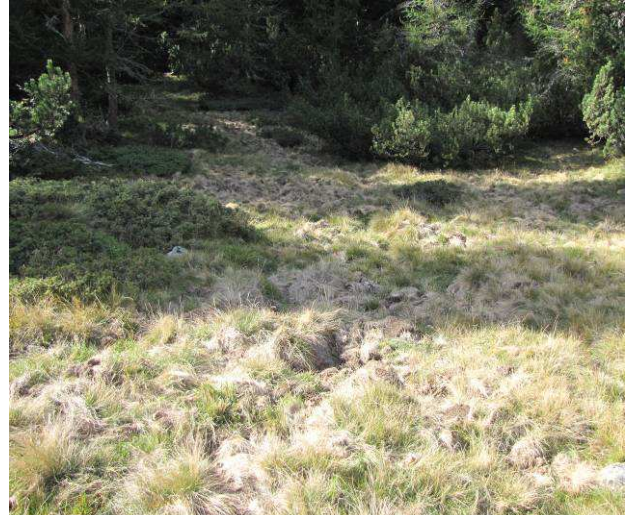
Si tratta di una vasta depressione ormai ampiamente colonizzata da un nardeto, ma con una parte in cui appare ancora presente una certa circolazione d'acqua, testimoniata dalla caratteristica vegetazione igrofila.

Sono stati rilevati grandi danni alla cotica erbosa ad opera dei cinghiali.

- uno studio idrologico per approfondire le conoscenze sulle fonti di alimentazione del sito e sui possibili pericoli di alterazione dei flussi idrici attuali;
- uno studio fitosociologico per approfondire le conoscenze sulla componente floristica presente;
- in caso di presenza significativa d'acqua in alcuni periodi dell'anno, uno studio sulle popolazioni di macrofauna acquatica, con particolare attenzione per gli odonati;
- in caso di presenza significativa d'acqua in alcuni periodi dell'anno, uno studio sulle eventuali popolazioni di anfibi.

Alla luce delle informazioni raccolte, sarà quindi possibile valutare possibili interventi a tutela della zona paludosa, come il divieto di gettarvi materiali che velocizzano l'interramento (ad esempi mucchi di ramaglie), il divieto di drenaggio o prelievo delle acque, la gestione del pascolo.
